**RAPPORT**  
betreffende een  
verkennend bodemonderzoek  
Boechorst 'Plandeel De Hagen'  
te Noordwijk (ZH)

Datum : 10 oktober 2008  
Kenmerk : 0805A050/BNO/rap3.2  
Auteur : ing. B.B. Noyons

Opdrachtgever : Gemeente Noordwijk  
: de heer J.C. Bedijn  
: Postbus 298  
: 2200 AG Noordwijk (ZH)

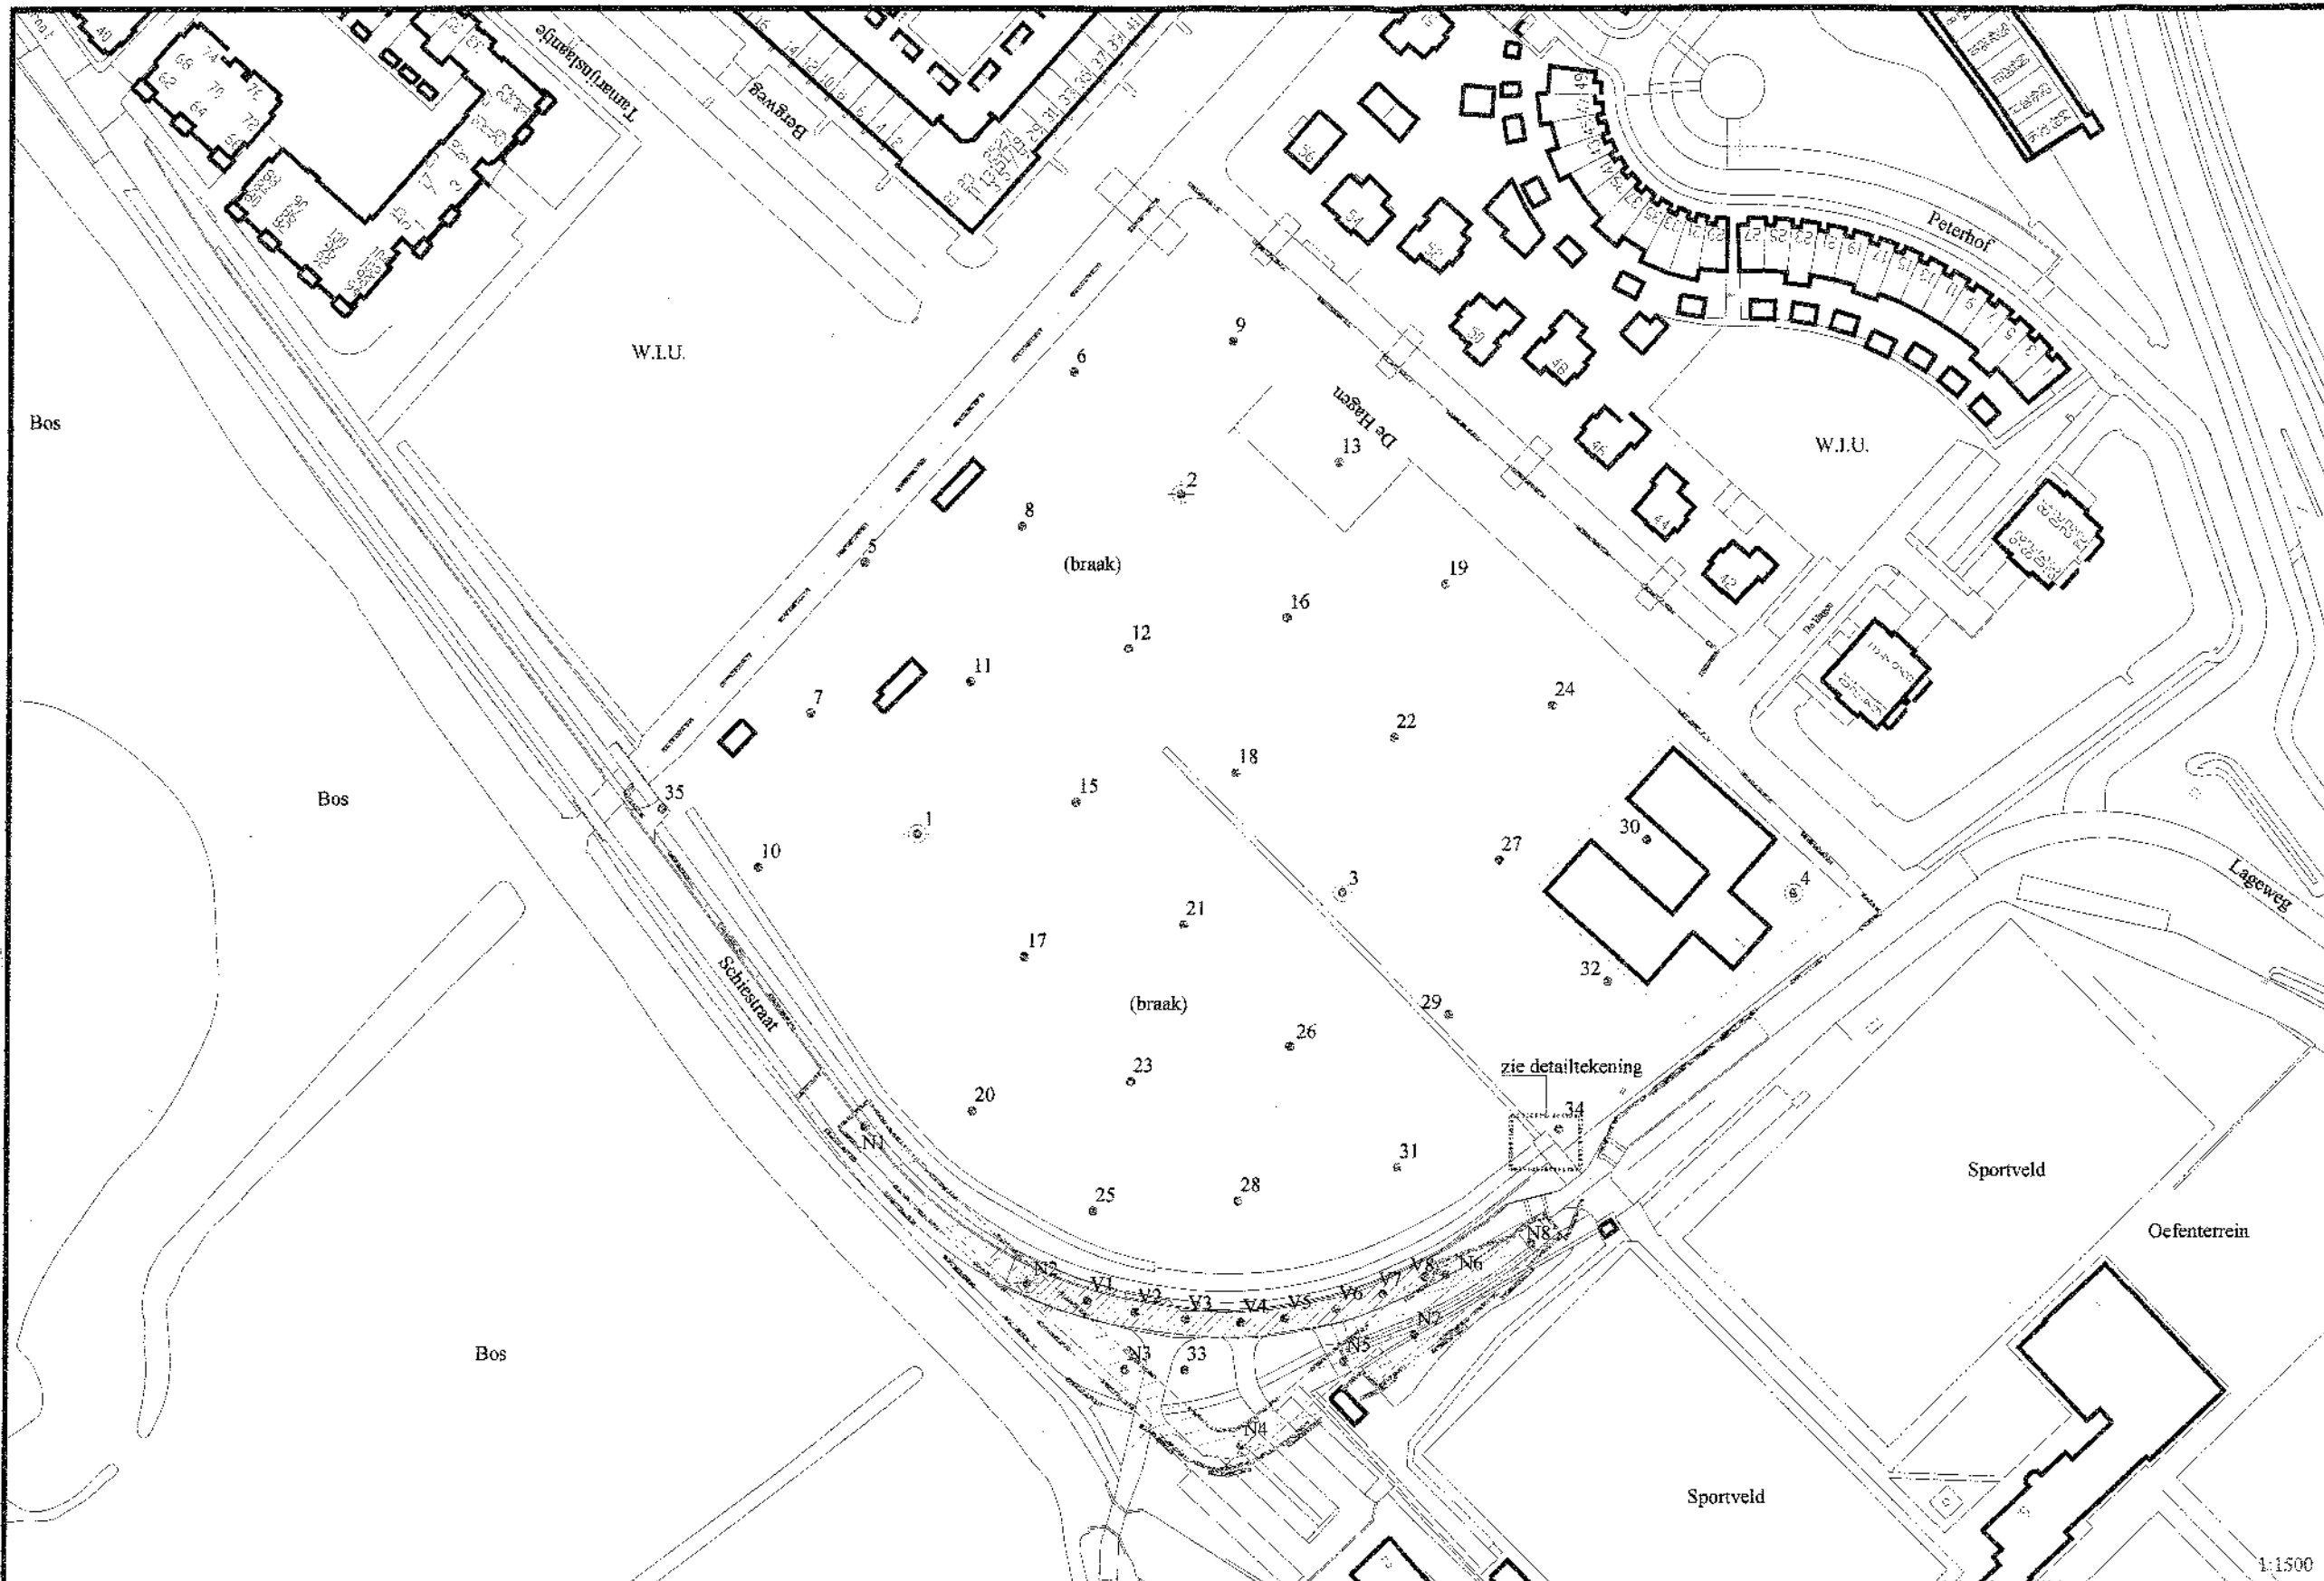
**BIJLAGE 1**  
1.1 OVERZICHTSKAART  
1.2 SITUATIETEKENING

De veldwerkzaamheden zijn in juli en augustus 2008 uitgevoerd. In augustus heeft, na een minimaal een week standtijd, bemonstering van het grondwater plaatsgevonden. De uitgevoerde boringen zijn beschreven in tabel 3. De onderzoekslocatie en de posities van de meetpunten zijn weergegeven in de situatietekening van bijlage 1.2.
